認證編號 CPF5248825C019

## 車輛資料 Vehicle Information

## 車輛認證總結報告 Vehicle Inspection Findings

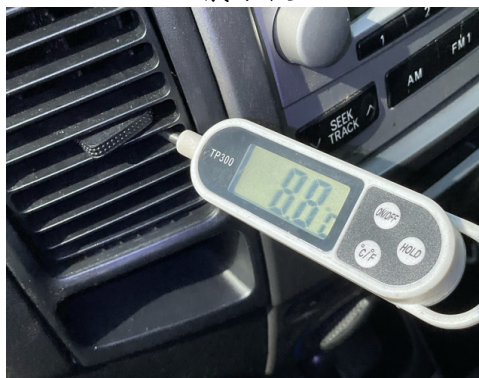
空調溫度

| 5. 前空調風速開關各段風速 | 正常 | 6. 前空調冷氣作動中央出風口溫度 | 9°C |
