認證編號 CPF5248825C020

## 車輛資料 Vehicle Information

## 車輛認證總結報告 Vehicle Inspection Findings

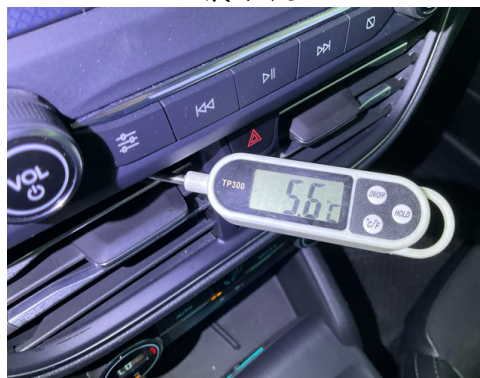
空調溫度

| 5. 前空調風速開關各段風速 | 正常 | 6. 前空調冷氣作動中央出風口溫度 | 6°C |
