認證編號 CPF5248825C024

## 車輛資料 Vehicle Information

## 車輛認證總結報告 Vehicle Inspection Findings

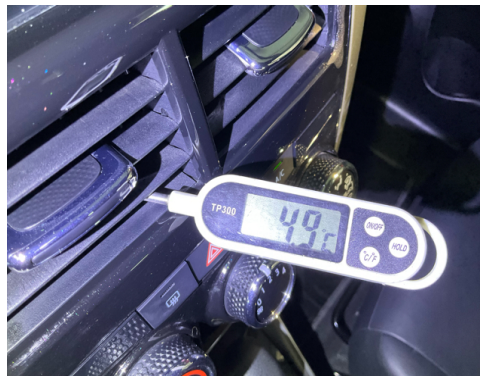
空調溫度

| 5. 前空調風速開關各段風速 | 正常 | 6. 前空調冷氣作動中央出風口溫度 | 5°C |
