認證編號 CPF5248825C031

## 車輛資料 Vehicle Information

## 車輛認證總結報告 Vehicle Inspection Findings

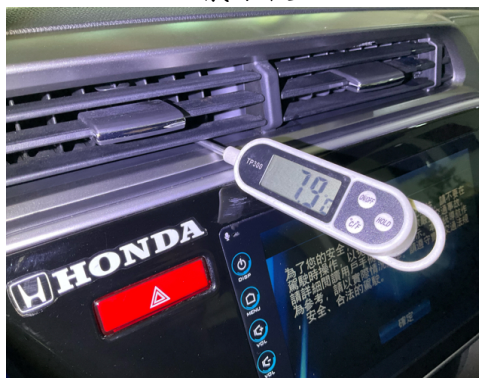
空調溫度

| 5. 前空調風速開關各段風速 | 正常 | 6. 前空調冷氣作動中央出風口溫度 | 8°C |
