認證編號 CPF5248825C032

## 車輛資料 Vehicle Information

## 車輛認證總結報告 Vehicle Inspection Findings

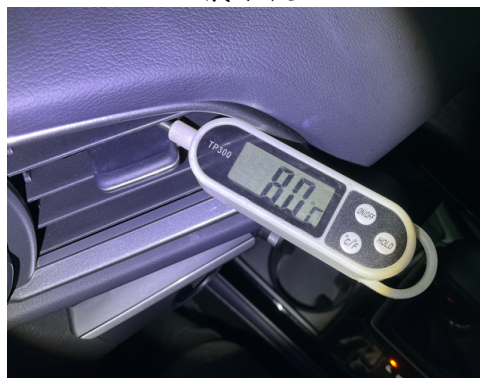
空調溫度

| 5. 前空調風速開關各段風速 | 正常 | 6. 前空調冷氣作動中央出風口溫度 | 8°C |
