# YES 車輛認證書

認證編號 CPF5248825C035

| 車型 Model | X MODELS |
| 年份 Year | 2013/11 |

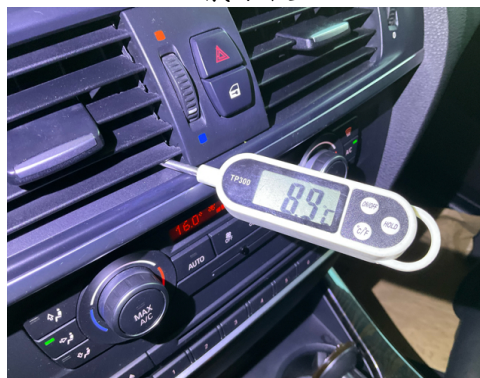
空調溫度

| 5. 前空調風速開關各段風速 | 正常 | 6. 前空調冷氣作動中央出風口溫度 | 9°C |
