# YES 車輛查定報告

## 車輛認證總結報告 Vehicle Inspection Findings

查定編號 CPF5248825C037

## 車輛資料 Vehicle Information

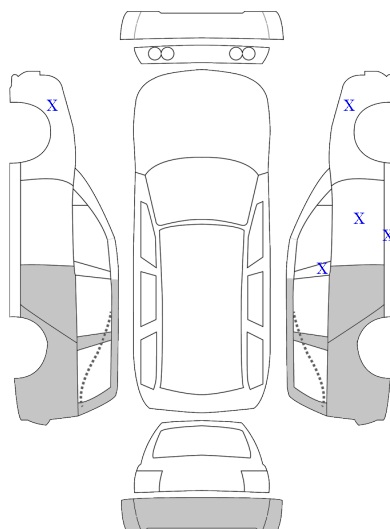
車體外觀圖

右側有鈑修痕。  
右前方有鈑修痕。  
左前方有鈑修痕。  
正前方有鈑修痕。

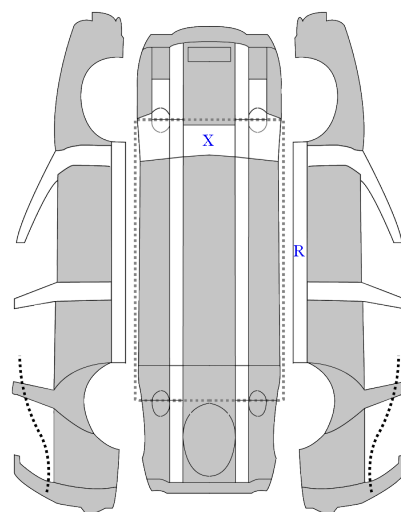
車骨結構圖

無任何異常之痕跡。

無任何泡水之痕跡。
