# YES 車輛認證書

認證編號 CPF5248825C038

| 車型 Model | RAV4 |

## 車輛認證總結報告 Vehicle Inspection Findings

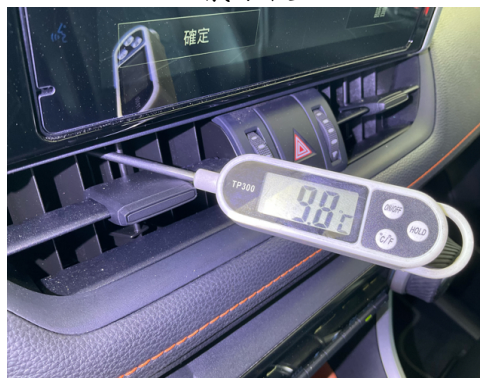
空調溫度

| 5. 前空調風速開關各段風速 | 正常 | 6. 前空調冷氣作動中央出風口溫度 | 10°C |
