認證編號 CPF5248825C041

## 車輛資料 Vehicle Information

## 車輛認證總結報告 Vehicle Inspection Findings

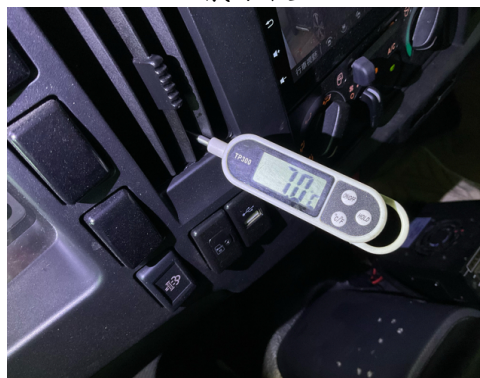
空調溫度

| 5. 前空調風速開關各段風速 | 正常 | 6. 前空調冷氣作動中央出風口溫度 | 7°C |
