# YES 車輛認證書

認證編號 CPF5248825C042

## 車輛資料 Vehicle Information

## 車輛認證總結報告 Vehicle Inspection Findings

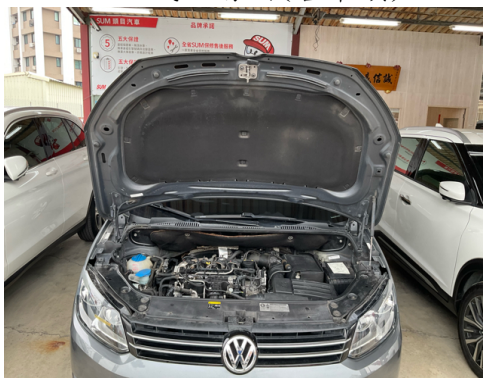
引擎室

| 5. 外觀有無漏油/水跡象 | 異常 | 6. 運轉時有無抖動或異常聲響 | 正常 |

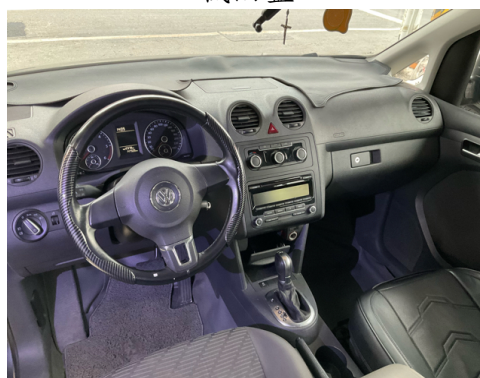
儀錶板

| 3. 警告指示燈有無異常作動 | 異常 | 4. 機油油量、油質有無異常 | 正常 |

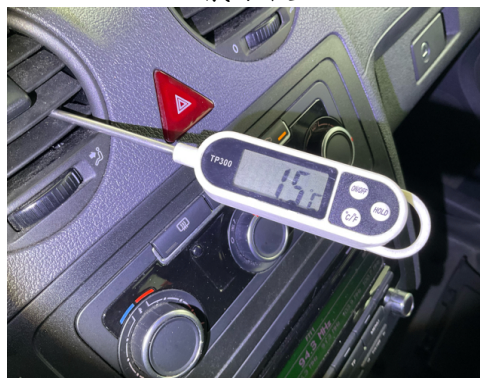
空調溫度

| 5. 前空調風速開關各段風速 | 正常 | 6. 前空調冷氣作動中央出風口溫度 | 2°C |
