認證編號 CPF5248825C044

## 車輛資料 Vehicle Information

| 車型 Model | GR SUPRA |

## 車輛認證總結報告 Vehicle Inspection Findings

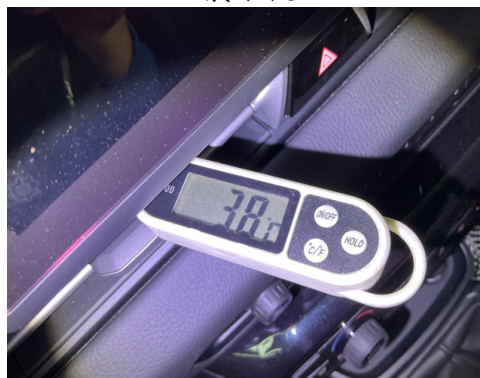
空調溫度

| 5. 前空調風速開關各段風速 | 正常 | 6. 前空調冷氣作動中央出風口溫度 | 4°C |
