# YES 車輛認證書

認證編號 CPF5248825C045

| 廠牌 Make | TOYOTA |
| 車型 Model | YARIS |

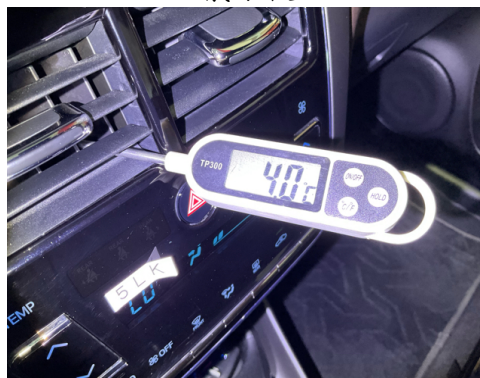
空調溫度

| 5. 前空調風速開關各段風速 | 正常 | 6. 前空調冷氣作動中央出風口溫度 | 4℃ |
