認證編號 CPF5248825C047

## 車輛資料 Vehicle Information

## 車輛認證總結報告 Vehicle Inspection Findings

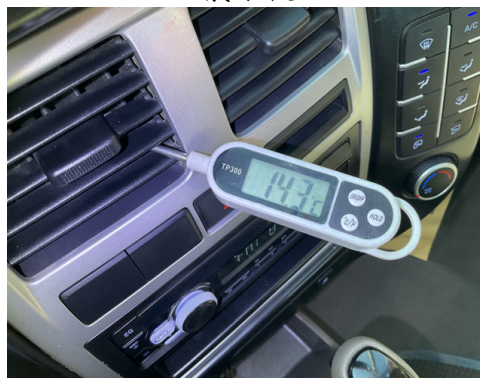
空調溫度

| 5. 前空調風速開關各段風速 | 正常 | 6. 前空調冷氣作動中央出風口溫度 | 15°C |
