認證編號 CPF5248825C049

## 車輛資料 Vehicle Information

## 車輛認證總結報告 Vehicle Inspection Findings

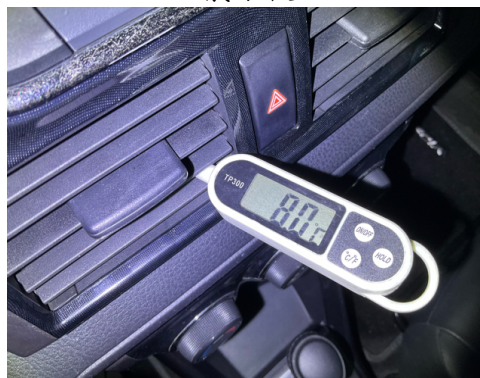
空調溫度

| 5. 前空調風速開關各段風速 | 正常 | 6. 前空調冷氣作動中央出風口溫度 | 8°C |
