認證編號 CPF5248825C050

## 車輛資料 Vehicle Information

## 車輛認證總結報告 Vehicle Inspection Findings

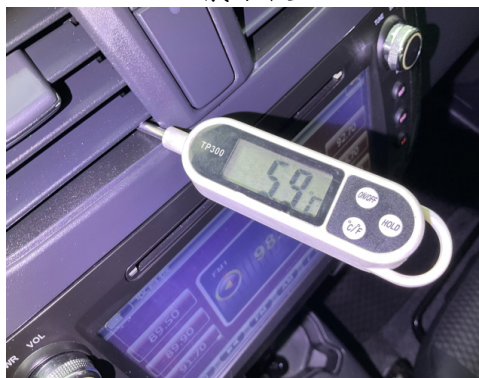
空調溫度

| 5. 前空調風速開關各段風速 | 正常 | 6. 前空調冷氣作動中央出風口溫度 | 6°C |
