認證編號 CPF5248825C051

## 車輛資料 Vehicle Information

## 車輛認證總結報告 Vehicle Inspection Findings

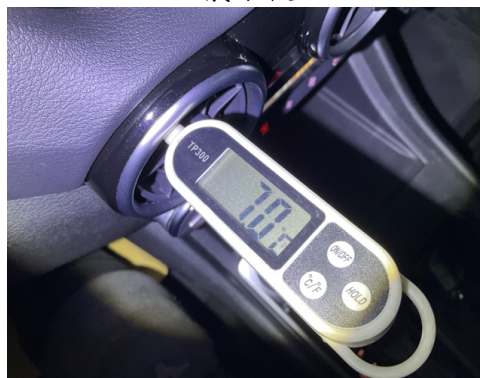
空調溫度

| 5. 前空調風速開關各段風速 | 正常 | 6. 前空調冷氣作動中央出風口溫度 | 7°C |
