# YES 車輛認證書

認證編號 CPF5248825C052

| 廠牌 Make | FORD |
| 車型 Model | ESCAPE |

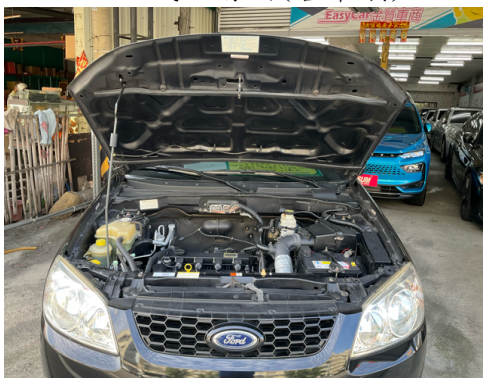
引擎室

| 5. 外觀有無漏油/水跡象 | 異常 | 6. 運轉時有無抖動或異常聲響 | 正常 |

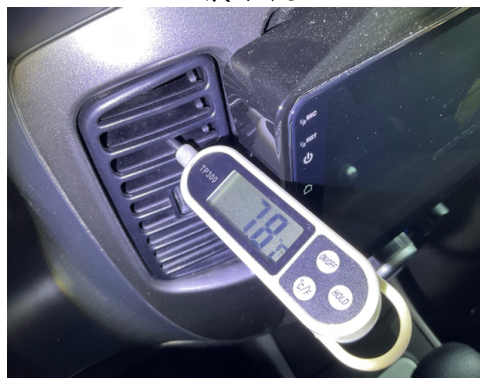
空調溫度

| 5. 前空調風速開關各段風速 | 正常 | 6. 前空調冷氣作動中央出風口溫度 | 8°C |
