認證編號 CPF5248825C053

## 車輛資料 Vehicle Information

## 車輛認證總結報告 Vehicle Inspection Findings

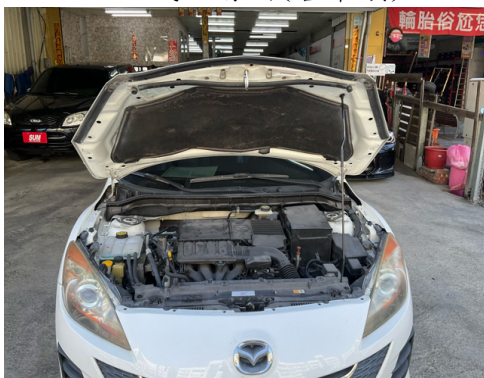
引擎室

| 5. 外觀有無漏油/水跡象 | 異常 | 6. 運轉時有無抖動或異常聲響 | 正常 |

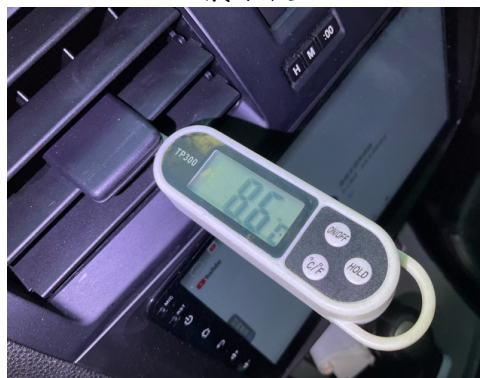
空調溫度

| 5. 前空調風速開關各段風速 | 正常 | 6. 前空調冷氣作動中央出風口溫度 | 9°C |
