認證編號 CPF5248825C055

## 車輛資料 Vehicle Information

## 車輛認證總結報告 Vehicle Inspection Findings

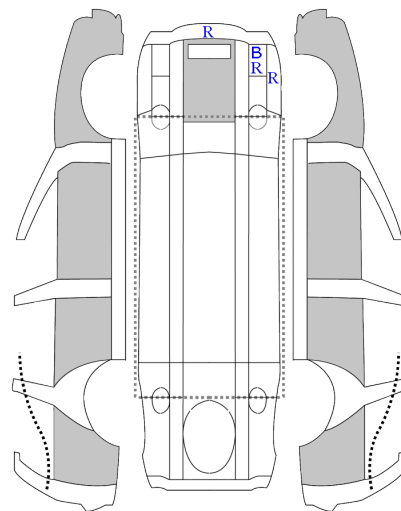
車骨結構圖

本車體骨架結構無修復跡象。 X 更換
