認證編號 CPF5248825C061

## 車輛資料 Vehicle Information

## 車輛認證總結報告 Vehicle Inspection Findings

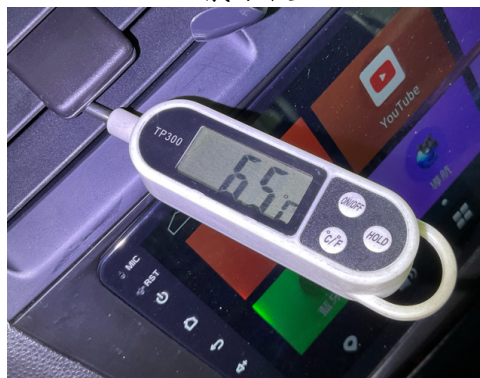
空調溫度

| 5. 前空調風速開關各段風速 | 正常 | 6. 前空調冷氣作動中央出風口溫度 | 7°C |
