YES 車輛認證書

認證編號 CPF5248825C074

廠牌 Make	MITSUBISHI
車型 Model	VERYCA
年份 Year	2020/01
排氣量 Displacement	1,488
車身號碼 VIN	RK MCP7245LY22****
引擎號碼 Engine Number	***5VPP055**
現況實車里程 Mileage (僅揭露, 不具保證效力)	139,542

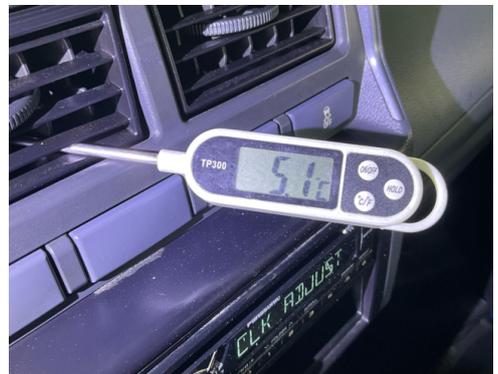
空調溫度

1. 檢查室外氣溫	21°C	2. 後空調冷氣作動中央出風口溫度	無此項目
3. 冷凝器散熱風扇有無運轉異常	正常	4. 前空調冷氣A/C開關燈號	正常
5. 前空調風速開關各段風速	正常	6. 前空調冷氣作動中央出風口溫度	6°C
7. 後空調冷氣A/C開關燈號	無此項目	8. 後空調風速開關各段風速	無此項目
