## 車輛資料 Vehicle Information

| 廠牌 Make | HONDA |
| 車型 Model | HR-V |

## 車輛認證總結報告 Vehicle Inspection Findings

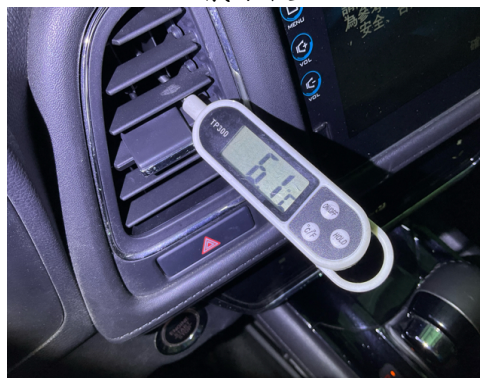
空調溫度

| 5. 前空調風速開關各段風速 | 正常 | 6. 前空調冷氣作動中央出風口溫度 | 7°C |
