# YES 車輛認證書

認證編號 CPF5248825C082

| 車型 Model | COROLLA CROSS |

## 車輛認證總結報告 Vehicle Inspection Findings

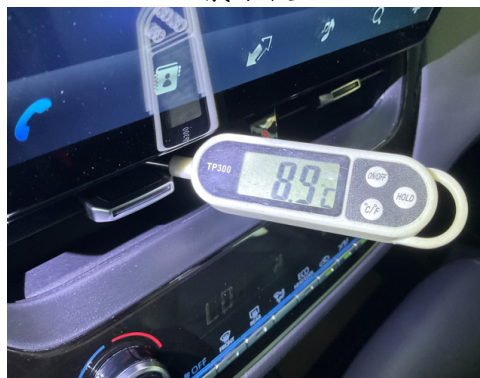
空調溫度

| 5. 前空調風速開關各段風速 | 正常 | 6. 前空調冷氣作動中央出風口溫度 | 9°C |
