認證編號 CPF5248825C083

## 車輛資料 Vehicle Information

## 車輛認證總結報告 Vehicle Inspection Findings

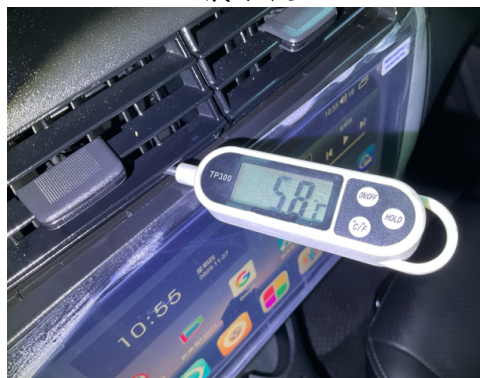
空調溫度

| 5. 前空調風速開關各段風速 | 正常 | 6. 前空調冷氣作動中央出風口溫度 | 6°C |
