# YES 車輛認證書

認證編號 CPF5248825C084

| 廠牌 Make | NISSAN |
| 車型 Model | MARCH |

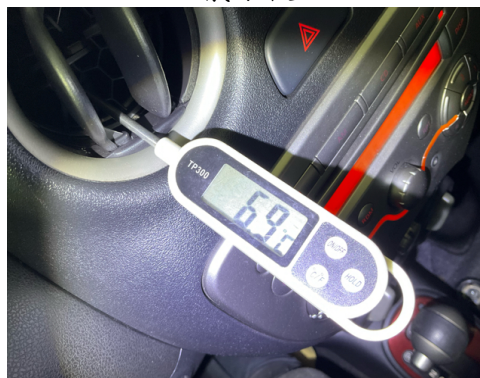
空調溫度

| 5. 前空調風速開關各段風速 | 正常 | 6. 前空調冷氣作動中央出風口溫度 | 7°C |
