認證編號 CPF5248825C087

## 車輛資料 Vehicle Information

## 車輛認證總結報告 Vehicle Inspection Findings

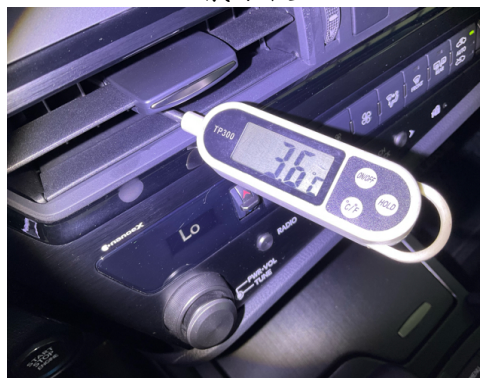
空調溫度

| 5. 前空調風速開關各段風速 | 正常 | 6. 前空調冷氣作動中央出風口溫度 | 4°C |
