認證編號 CPF5248825C088

## 車輛資料 Vehicle Information

## 車輛認證總結報告 Vehicle Inspection Findings

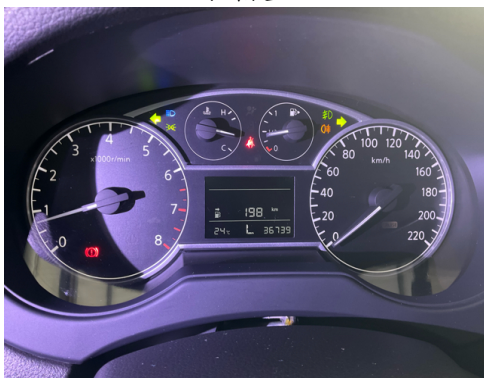
| 現況實車里程 Mileage<br>(僅揭露，不具保證效力) | 36,739 |

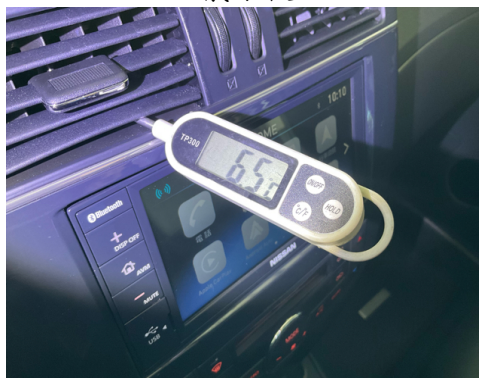
空調溫度

| 5. 前空調風速開關各段風速 | 正常 | 6. 前空調冷氣作動中央出風口溫度 | 7°C |
