# 車輛查定報告

## 車輛認證總結報告 Vehicle Inspection Findings

廠牌：TOYOTA  
排檔型式：自排  
儀表里程數：236, 045

車型：VIOS  
引擎號碼：\*\*\*62\*\*  
車身號碼：NCP42~017\*\*\*\*

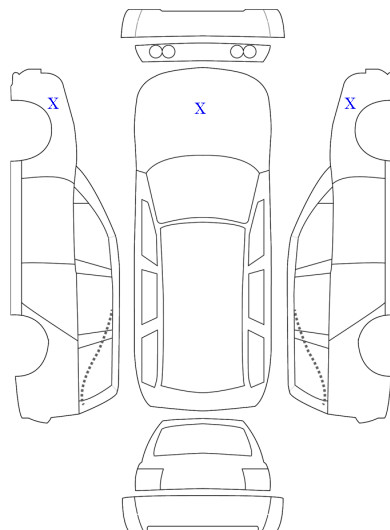
車體外觀圖

右側有鈑修痕。  
右前方有鈑修痕。  
右後方有鈑修痕。  
左側有鈑修痕。  
左前方有鈑修痕。  
左後方有鈑修痕。  
正前方有鈑修痕。  
正後方有鈑修痕。  
車體正上方有鈑修痕。

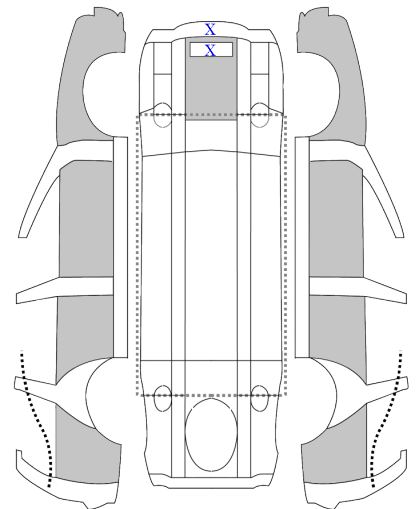
車骨結構圖

無任何異常之痕跡。

無任何泡水之痕跡。

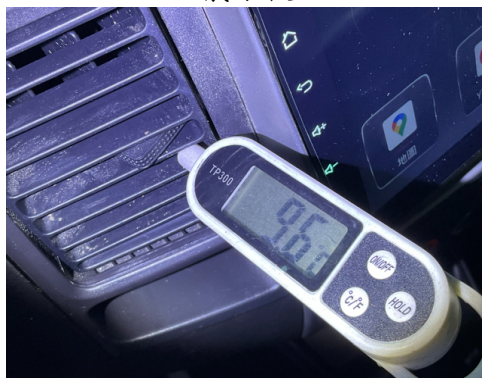
空調溫度

| 5. 前空調風速開關各段風速 | 正常 | 6. 前空調冷氣作動中央出風口溫度 | 10°C |
