# YES 車輛認證書

認證編號 CPF5248825C091

廠牌 Make	HYUNDAI
車型 Model	PORTER
年份 Year	2008/09
排氣量 Displacement	2,497
車身號碼 VIN	RFHZZHZZ8S00****
引擎號碼 Engine Number	***B83495**
現況實車里程 Mileage (僅揭露, 不具保證效力)	332,525

## 車輛認證總結報告 Vehicle Inspection Findings

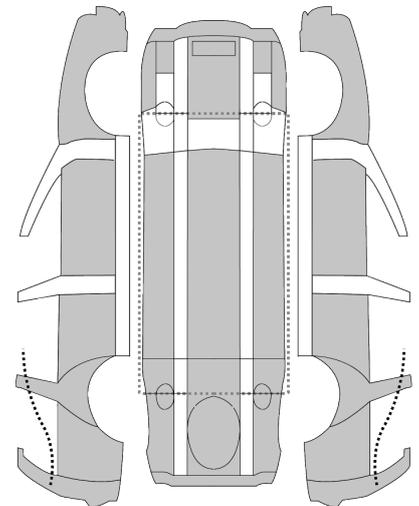
車骨結構圖

本車體骨架結構無修復跡象。

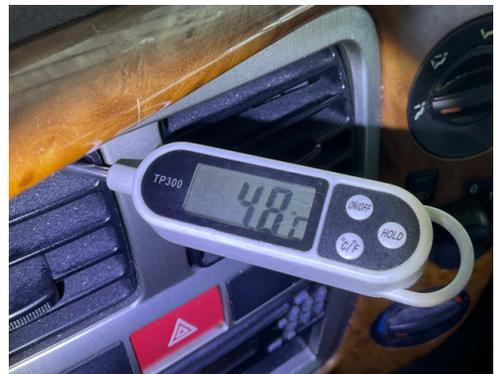
空調溫度

1. 檢查室外氣溫	23°C	2. 後空調冷氣作動中央出風口溫度	無此項目
3. 冷凝器散熱風扇有無運轉異常	正常	4. 前空調冷氣A/C開關燈號	正常
5. 前空調風速開關各段風速	正常	6. 前空調冷氣作動中央出風口溫度	5°C
7. 後空調冷氣A/C開關燈號	無此項目	8. 後空調風速開關各段風速	無此項目
