YES 車輛認證書

認證編號 CPF5248825C097

廠牌 Make	MITSUBISHI
車型 Model	DELICA
年份 Year	2022/10
排氣量 Displacement	2,378
車身號碼 VIN	RKMDTPUK3NH20****
引擎號碼 Engine Number	***9S4NAAS23**
現況實車里程 Mileage (僅揭露, 不具保證效力)	92,789

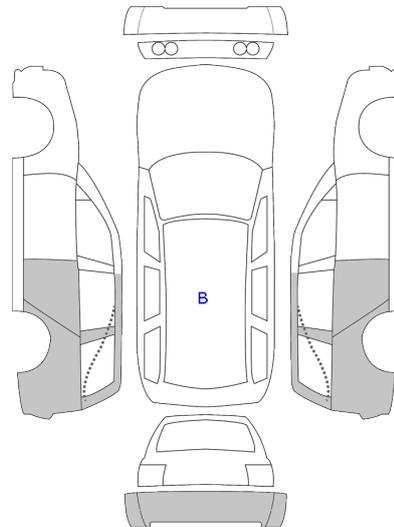
車體外觀圖

本車引擎號碼無異常。 **S** 鈹件鏽蝕、斑剝或鏽穿
本車車身號碼無異常。 **B** 受損面積約一個拳頭(含)以上
本車輛無泡水跡象。 **R** 鈹件校正痕跡
本車體骨架結構無修復跡象。 **X** 更換

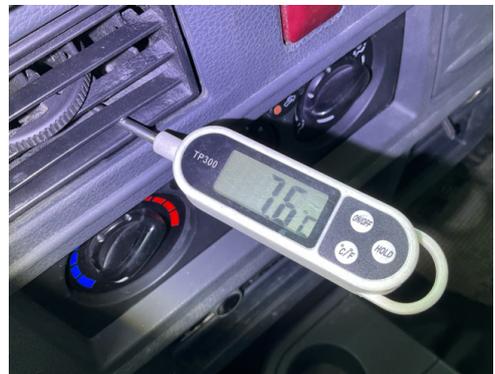
空調溫度

1. 檢查室外氣溫	26°C	2. 後空調冷氣作動中央出風口溫度	無此項目
3. 冷凝器散熱風扇有無運轉異常	正常	4. 前空調冷氣A/C開關燈號	正常
5. 前空調風速開關各段風速	正常	6. 前空調冷氣作動中央出風口溫度	8°C
7. 後空調冷氣A/C開關燈號	無此項目	8. 後空調風速開關各段風速	無此項目
