# YES 車輛認證書

認證編號 CPF5248825C103

| 車型 Model | COROLLA CROSS |

## 車輛認證總結報告 Vehicle Inspection Findings

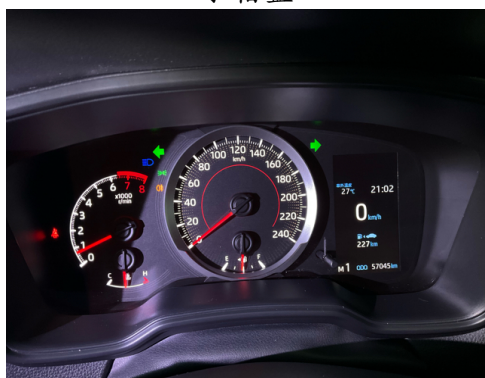
| 現況實車里程 Mileage<br>(僅揭露，不具保證效力) | 57,045 |

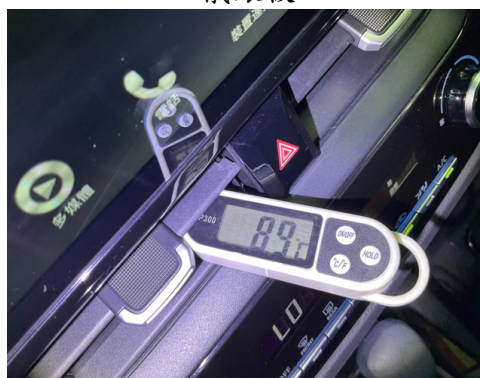
空調溫度

| 5. 前空調風速開關各段風速 | 正常 | 6. 前空調冷氣作動中央出風口溫度 | 9°C |
