認證編號 CPF5248825C105

## 車輛資料 Vehicle Information

## 車輛認證總結報告 Vehicle Inspection Findings

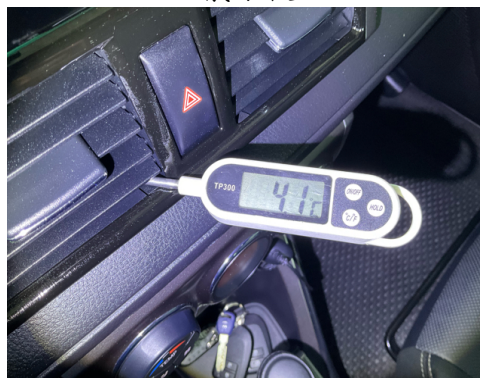
空調溫度

| 5. 前空調風速開關各段風速 | 正常 | 6. 前空調冷氣作動中央出風口溫度 | 5°C |
