## 車輛資料 Vehicle Information

| 廠牌 Make | NISSAN |
| 車型 Model | TIIDA |

## 車輛認證總結報告 Vehicle Inspection Findings

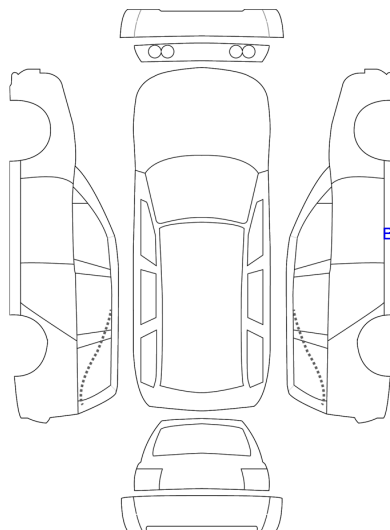
車體外觀圖

本車引擎號碼無異常。

本車車身號碼無異常。

本車輛無泡水跡象。

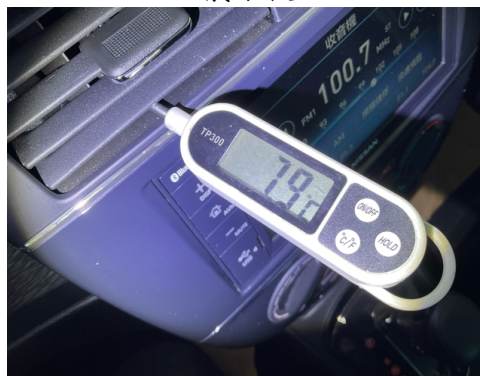
空調溫度

| 5. 前空調風速開關各段風速 | 正常 | 6. 前空調冷氣作動中央出風口溫度 | 8°C |
