YES 車輛認證書

認證編號 CPF5248825C112

廠牌 Make	MITSUBISHI
車型 Model	VERYCA
年份 Year	2022/09
排氣量 Displacement	1,488
車身號碼 VIN	RKMCP7242PV28****
引擎號碼 Engine Number	***5VPH086**
現況實車里程 Mileage (僅揭露, 不具保證效力)	71,019

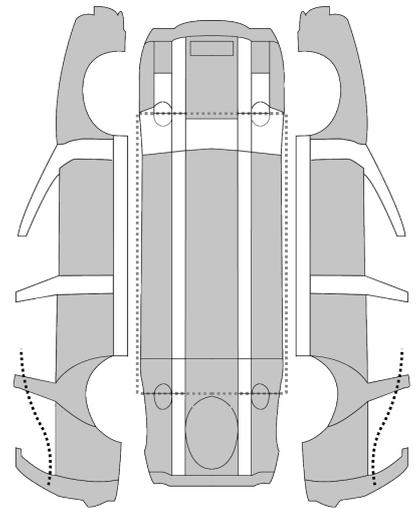
車骨結構圖

本車引擎號碼無異常。 **S** 鈹件鏽蝕、斑剝或鏽穿
本車車身號碼無異常。 **B** 受損面積約一個拳頭(含)以上
本車輛無泡水跡象。 **R** 鈹件校正痕跡
本車體骨架結構無修復跡象。 **X** 更換

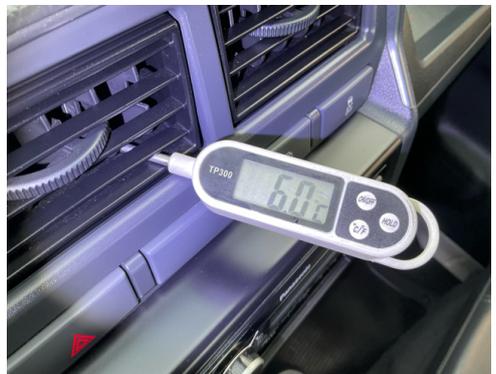
空調溫度

1. 檢查室外氣溫	18°C	2. 後空調冷氣作動中央出風口溫度	無此項目
3. 冷凝器散熱風扇有無運轉異常	正常	4. 前空調冷氣A/C開關燈號	正常
5. 前空調風速開關各段風速	正常	6. 前空調冷氣作動中央出風口溫度	6°C
7. 後空調冷氣A/C開關燈號	無此項目	8. 後空調風速開關各段風速	無此項目
