YES 車輛認證書

認證編號 CPF5248825C115

廠牌 Make	TOYOTA
車型 Model	ALPHARD
年份 Year	2020/09
排氣量 Displacement	2,494
車身號碼 VIN	JTNHS3DH60803****
引擎號碼 Engine Number	無引擎號碼
現況實車里程 Mileage (僅揭露, 不具保證效力)	104,803

車輛認證總結報告 Vehicle Inspection Findings

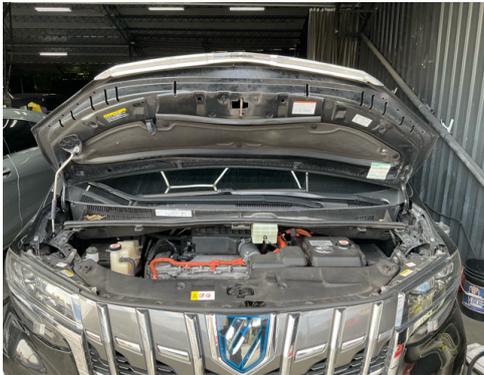
引擎室

1. 運轉時有無冒藍白煙、黑煙	正常	2. 水溫錶(燈)有無異常顯示	正常
3. 警告指示燈有無異常作動	正常	4. 機油油量、油質有無異常	正常
5. 外觀有無漏油/水跡象	正常	6. 運轉時有無抖動或異常聲響	正常
7. 外觀有無修補或龜裂跡象	正常	8. 冷卻風扇作動有無異常	正常
9. 加速有無不順暢或無法加速	正常	10. 高速運轉有無異常聲響	正常
11. 冷卻水有無添加防鏽劑	正常

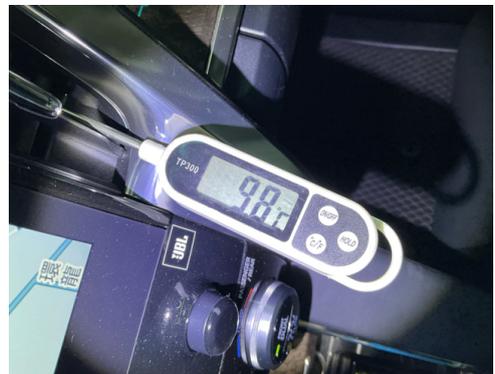
空調溫度

1. 檢查室外氣溫	25°C	2. 後空調冷氣作動中央出風口溫度	11°C
3. 冷凝器散熱風扇有無運轉異常	正常	4. 前空調冷氣A/C開關燈號	正常
5. 前空調風速開關各段風速	正常	6. 前空調冷氣作動中央出風口溫度	10°C
7. 後空調冷氣A/C開關燈號	正常	8. 後空調風速開關各段風速	正常
