YES 車輛認證書

認證編號 CPF5248825C121

廠牌 Make	HONDA
車型 Model	CR-V
年份 Year	2014/01
排氣量 Displacement	2,354
車身號碼 VIN	RKTRM3850EF00****
引擎號碼 Engine Number	***Z992269**
現況實車里程 Mileage (僅揭露, 不具保證效力)	246,728

車輛認證總結報告 Vehicle Inspection Findings

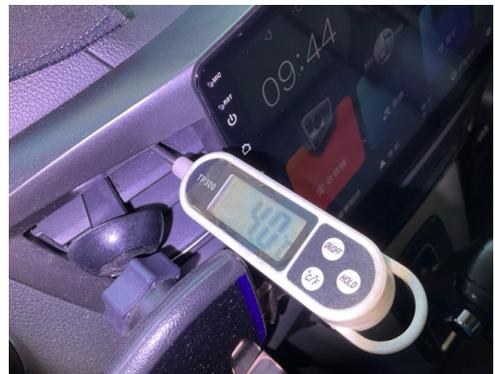
空調溫度

1. 檢查室外氣溫	22°C	2. 後空調冷氣作動中央出風口溫度	無此項目
3. 冷凝器散熱風扇有無運轉異常	正常	4. 前空調冷氣A/C開關燈號	正常
5. 前空調風速開關各段風速	正常	6. 前空調冷氣作動中央出風口溫度	4°C
7. 後空調冷氣A/C開關燈號	無此項目	8. 後空調風速開關各段風速	無此項目
