認證編號 CPF52488261006

## 車輛資料 Vehicle Information

## 車輛認證總結報告 Vehicle Inspection Findings

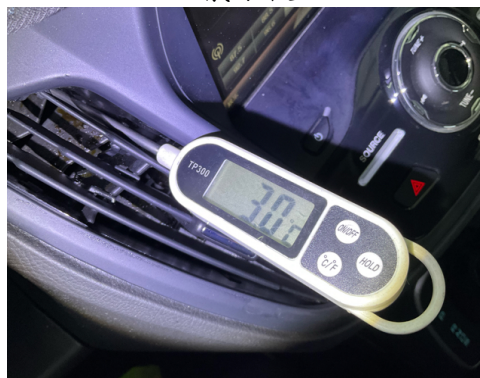
空調溫度

| 5. 前空調風速開關各段風速 | 正常 | 6. 前空調冷氣作動中央出風口溫度 | 3°C |
