認證編號 CPF52488261010

## 車輛資料 Vehicle Information

## 車輛認證總結報告 Vehicle Inspection Findings

廠牌：NISSAN  
排檔型式：自排  
儀表里程數：72,350

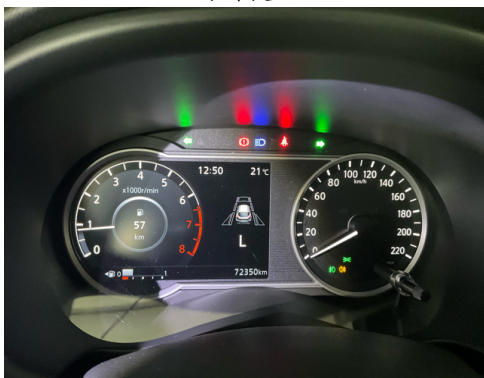
| 現況實車里程 Mileage<br>(僅揭露，不具保證效力) | 72,350 |

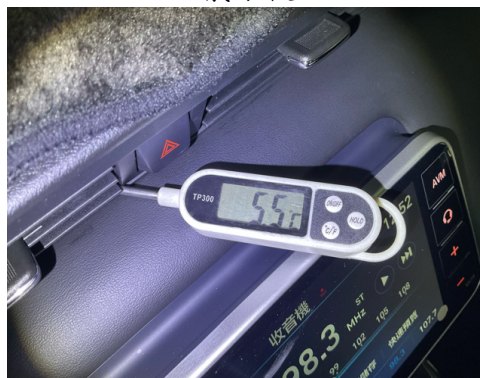
空調溫度

| 5. 前空調風速開關各段風速 | 正常 | 6. 前空調冷氣作動中央出風口溫度 | 6°C |
