# YES 車輛認證書

受檢測車輛通過YES認證鑑定標準  
This vehicle has passed the YES Evaluation Standard

認證編號 CPF52488261011

## 車輛資料 Vehicle Information

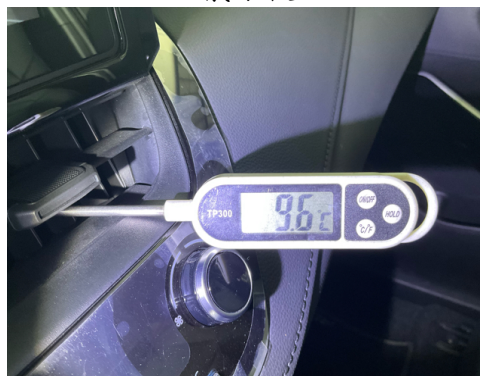
空調溫度

| 5. 前空調風速開關各段風速 | 正常 | 6. 前空調冷氣作動中央出風口溫度 | 10°C |
