YES 車輛認證書

認證編號 CPF52488261012

廠牌 Make	TOYOTA
車型 Model	ALTIS
年份 Year	2020/07
排氣量 Displacement	1,798
車身號碼 VIN	ZRE211~003****
引擎號碼 Engine Number	***Y6416**
現況實車里程 Mileage (僅揭露, 不具保證效力)	99,616

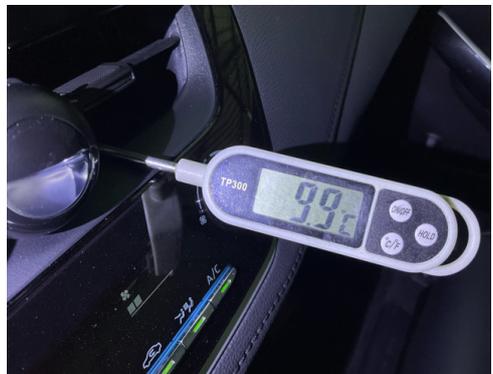
空調溫度

1. 檢查室外氣溫	21°C	2. 後空調冷氣作動中央出風口溫度	無此項目
3. 冷凝器散熱風扇有無運轉異常	正常	4. 前空調冷氣A/C開關燈號	正常
5. 前空調風速開關各段風速	正常	6. 前空調冷氣作動中央出風口溫度	10°C
7. 後空調冷氣A/C開關燈號	無此項目	8. 後空調風速開關各段風速	無此項目
