查定編號 CPF52488261016

廠牌 Make	TOYOTA
車型 Model	ALPHARD
年份 Year	2015/10
排氣量 Displacement	3,456
車身號碼 VIN	JTNGK3DH60800****
引擎號碼 Engine Number	無引擎號碼
現況實車里程 Mileage (僅揭露, 不具保證效力)	211,315

車輛認證總結報告 Vehicle Inspection Findings

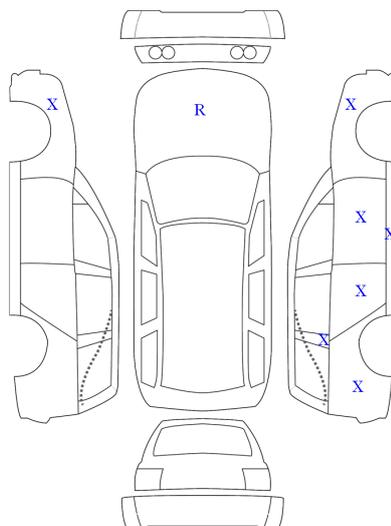
車體外觀圖

右側有鈹修痕。
右前方有鈹修痕。
右後方有鈹修痕。
左前方有鈹修痕。
正前方有鈹修痕。
正後方有鈹修痕。

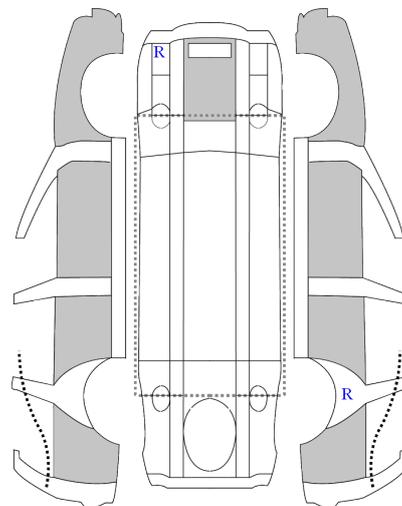
車骨結構圖

無此檢查項目
無任何異常之痕跡。
無任何泡水之痕跡。
異常

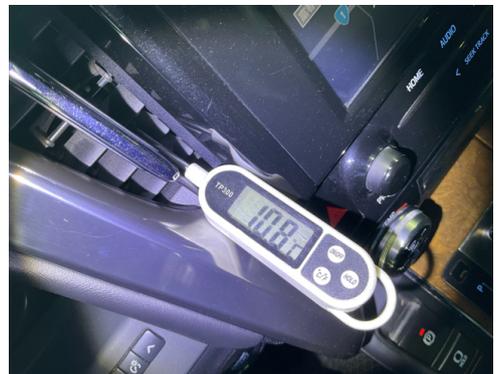
空調溫度

1. 檢查室外氣溫	21°C	2. 後空調冷氣作動中央出風口溫度	13°C
3. 冷凝器散熱風扇有無運轉異常	正常	4. 前空調冷氣A/C開關燈號	正常
5. 前空調風速開關各段風速	正常	6. 前空調冷氣作動中央出風口溫度	11°C
7. 後空調冷氣A/C開關燈號	正常	8. 後空調風速開關各段風速	正常
