認證編號 CPF52488261017

## 車輛資料 Vehicle Information

## 車輛認證總結報告 Vehicle Inspection Findings

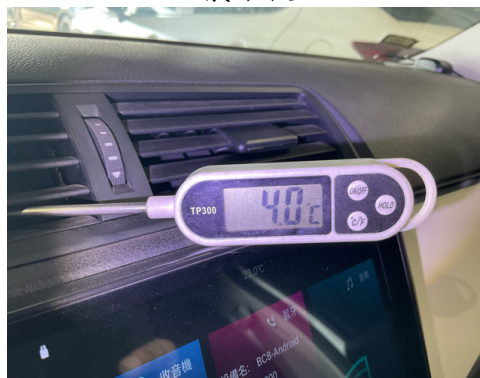
空調溫度

| 5. 前空調風速開關各段風速 | 正常 | 6. 前空調冷氣作動中央出風口溫度 | 4°C |
