認證編號 CPF52488261018

## 車輛資料 Vehicle Information

## 車輛認證總結報告 Vehicle Inspection Findings

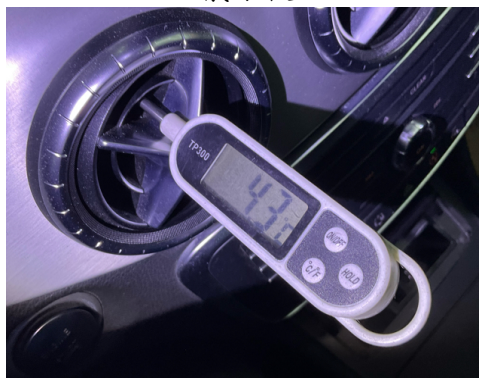
空調溫度

| 5. 前空調風速開關各段風速 | 正常 | 6. 前空調冷氣作動中央出風口溫度 | 5°C |
