YES 車輛認證書

認證編號 CPF52488261022

廠牌 Make	SUZUKI
車型 Model	SWIFT
年份 Year	2016/09
排氣量 Displacement	1,242
車身號碼 VIN	JSAFZC72S0030****
引擎號碼 Engine Number	無引擎號碼
現況實車里程 Mileage (僅揭露, 不具保證效力)	67,039

車輛認證總結報告 Vehicle Inspection Findings

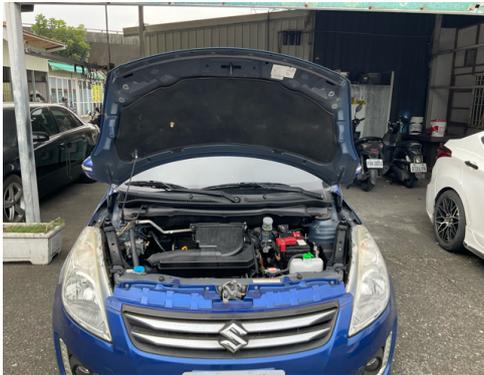
引擎室

1. 運轉時有無冒藍白煙、黑煙	正常	2. 水溫錶(燈)有無異常顯示	正常
3. 警告指示燈有無異常作動	正常	4. 機油油量、油質有無異常	正常
5. 外觀有無漏油/水跡象	正常	6. 運轉時有無抖動或異常聲響	正常
7. 外觀有無修補或龜裂跡象	正常	8. 冷卻風扇作動有無異常	正常
9. 加速有無不順暢或無法加速	正常	10. 高速運轉有無異常聲響	正常
11. 冷卻水有無添加防鏽劑	正常

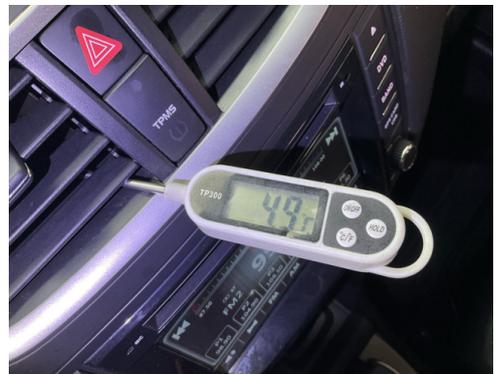
空調溫度

1. 檢查室外氣溫	19°C	2. 後空調冷氣作動中央出風口溫度	無此項目
3. 冷凝器散熱風扇有無運轉異常	正常	4. 前空調冷氣A/C開關燈號	正常
5. 前空調風速開關各段風速	正常	6. 前空調冷氣作動中央出風口溫度	5°C
7. 後空調冷氣A/C開關燈號	無此項目	8. 後空調風速開關各段風速	無此項目
