認證編號 CPF52488261027

## 車輛資料 Vehicle Information

## 車輛認證總結報告 Vehicle Inspection Findings

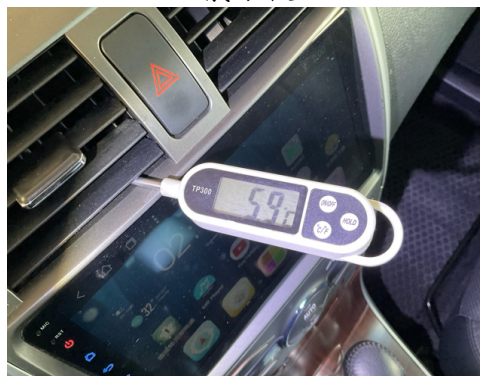
空調溫度

| 5. 前空調風速開關各段風速 | 正常 | 6. 前空調冷氣作動中央出風口溫度 | 6°C |
