認證編號 CPF52488261032

車輛資料 Vehicle Information

廠牌 Make	MITSUBISHI
車型 Model	VERYCA
年份 Year	2022/01
排氣量 Displacement	1,488
車身號碼 VIN	RKMCP7245NY27****
引擎號碼 Engine Number	***5VPJ036**
現況實車里程 Mileage (僅揭露, 不具保證效力)	33,456

車輛認證總結報告 Vehicle Inspection Findings

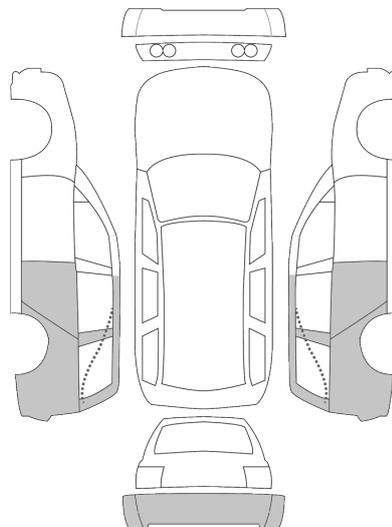
車體外觀圖

本車引擎號碼無異常。 **S** 鈹件鏽蝕、斑剝或鏽穿
本車車身號碼無異常。 **B** 受損面積約一個拳頭(含)以上
本車輛無泡水跡象。 **R** 鈹件校正痕跡
本車體骨架結構無修復跡象。 **X** 更換

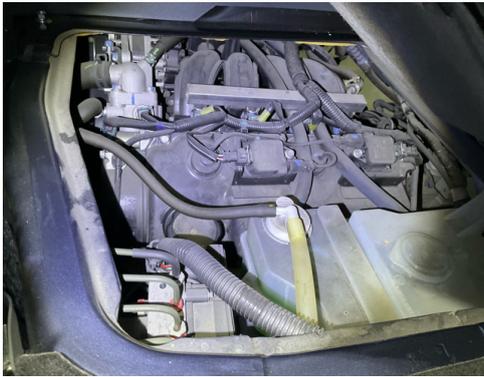
引擎室

1. 運轉時有無冒藍白煙、黑煙	正常	2. 水溫錶(燈)有無異常顯示	正常
3. 警告指示燈有無異常作動	正常	4. 機油油量、油質有無異常	正常
5. 外觀有無漏油/水跡象	正常	6. 運轉時有無抖動或異常聲響	正常
7. 外觀有無修補或龜裂跡象	正常	8. 冷卻風扇作動有無異常	正常
9. 加速有無不順暢或無法加速	正常	10. 高速運轉有無異常聲響	正常
11. 冷卻水有無添加防鏽劑	正常

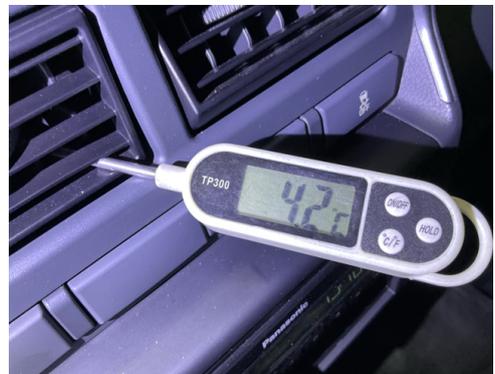
空調溫度

1. 檢查室外氣溫	21°C	2. 後空調冷氣作動中央出風口溫度	無此項目
3. 冷凝器散熱風扇有無運轉異常	正常	4. 前空調冷氣A/C開關燈號	正常
5. 前空調風速開關各段風速	正常	6. 前空調冷氣作動中央出風口溫度	5°C
7. 後空調冷氣A/C開關燈號	無此項目	8. 後空調風速開關各段風速	無此項目
