# YES 車輛認證書

受檢測車輛通過YES認證鑑定標準  
This vehicle has passed the YES Evaluation Standard

認證編號 CPF52488261042

| 車型 Model | ALTIS |

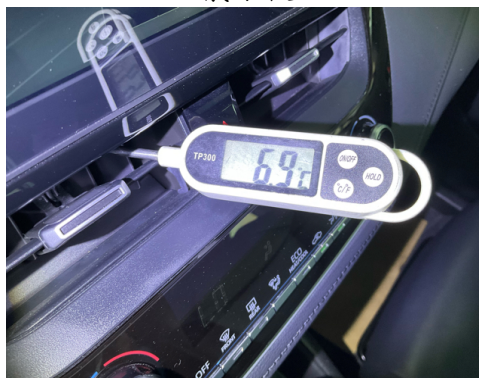
空調溫度

| 5. 前空調風速開關各段風速 | 正常 | 6. 前空調冷氣作動中央出風口溫度 | 7°C |
