**查定編號** CPF52488261044

## 車輛資料 Vehicle Information

廠牌 Make	MITSUBISHI
車型 Model	VERYCA
年份 Year	2017/12
排氣量 Displacement	1,299
車身號碼 VIN	610J****
引擎號碼 Engine Number	***3S1PB620**
現況實車里程 Mileage (僅揭露, 不具保證效力)	95,535

## 車輛認證總結報告 Vehicle Inspection Findings

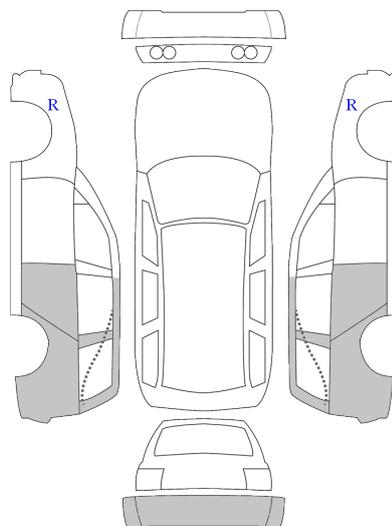
車體外觀圖

右前方有鈹修痕。  
左前方有鈹修痕。  
正前方有鈹修痕。

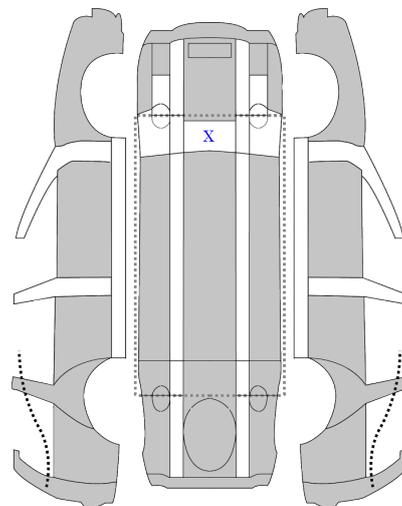
車骨結構圖

無任何異常之痕跡。  
無任何異常之痕跡。  
無任何泡水之痕跡。  
異常
