YES 車輛認證書

認證編號 CPF52488261051

廠牌 Make	HONDA
車型 Model	CIVIC
年份 Year	2011/03
排氣量 Displacement	1,799
車身號碼 VIN	RKTFD1630BF01****
引擎號碼 Engine Number	***A199302**
現況實車里程 Mileage (僅揭露, 不具保證效力)	180,415

車輛認證總結報告 Vehicle Inspection Findings

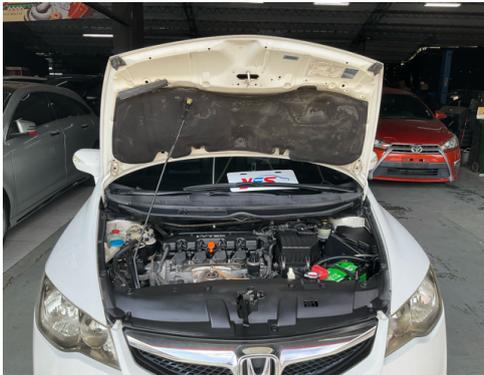
引擎室

1. 運轉時有無冒藍白煙、黑煙	正常	2. 水溫錶(燈)有無異常顯示	正常
3. 警告指示燈有無異常作動	正常	4. 機油油量、油質有無異常	正常
5. 外觀有無漏油/水跡象	正常	6. 運轉時有無抖動或異常聲響	正常
7. 外觀有無修補或龜裂跡象	正常	8. 冷卻風扇作動有無異常	正常
9. 加速有無不順暢或無法加速	正常	10. 高速運轉有無異常聲響	正常
11. 冷卻水有無添加防鏽劑	正常

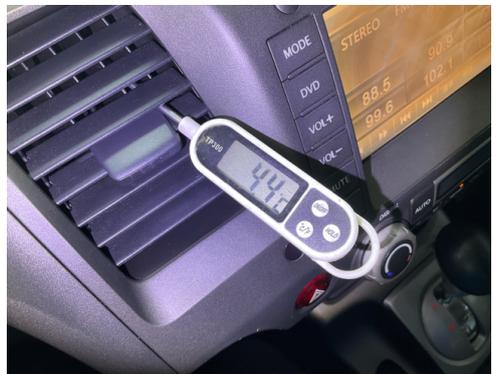
空調溫度

1. 檢查室外氣溫	20°C	2. 後空調冷氣作動中央出風口溫度	無此項目
3. 冷凝器散熱風扇有無運轉異常	正常	4. 前空調冷氣A/C開關燈號	正常
5. 前空調風速開關各段風速	正常	6. 前空調冷氣作動中央出風口溫度	5°C
7. 後空調冷氣A/C開關燈號	無此項目	8. 後空調風速開關各段風速	無此項目
