YES 車輛認證書

受檢測車輛通過YES認證鑑定標準
This vehicle has passed the YES Evaluation Standard

認證編號 CPF52488261063

廠牌 Make	HYUNDAI
車型 Model	PORTER
年份 Year	2023/01
排氣量 Displacement	2,497
車身號碼 VIN	RFHRCG2KBPS0****
引擎號碼 Engine Number	***BN4377**
現況實車里程 Mileage (僅揭露, 不具保證效力)	17,195

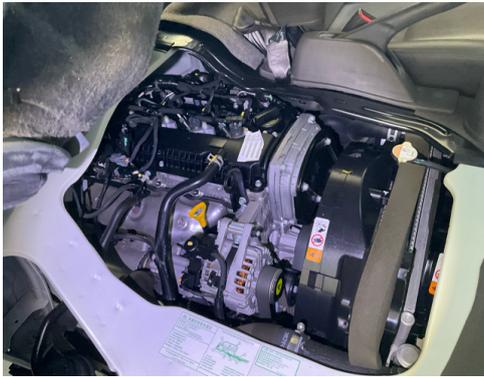
引擎室

1. 運轉時有無冒藍白煙、黑煙	正常	2. 水溫錶(燈)有無異常顯示	正常
3. 警告指示燈有無異常作動	正常	4. 機油油量、油質有無異常	正常
5. 外觀有無漏油/水跡象	正常	6. 運轉時有無抖動或異常聲響	正常
7. 外觀有無修補或龜裂跡象	正常	8. 冷卻風扇作動有無異常	正常
9. 加速有無不順暢或無法加速	正常	10. 高速運轉有無異常聲響	正常
11. 冷卻水有無添加防鏽劑	正常

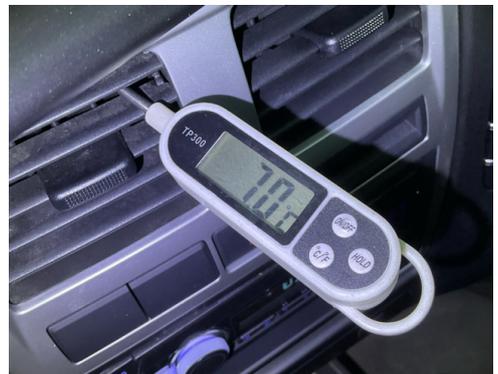
空調溫度

1. 檢查室外氣溫	24°C	2. 後空調冷氣作動中央出風口溫度	無此項目
3. 冷凝器散熱風扇有無運轉異常	正常	4. 前空調冷氣A/C開關燈號	正常
5. 前空調風速開關各段風速	正常	6. 前空調冷氣作動中央出風口溫度	7°C
7. 後空調冷氣A/C開關燈號	無此項目	8. 後空調風速開關各段風速	無此項目
